Rapportage : Groeiplaatsonderzoek
Amazonenlaan Eindhoven
Opdrachtgever: Gemeente Eindhoven
Projectnummer : 2015.0806
Datum : 26 augustus 2015

Opdrachtgever: Gemeente Eindhoven
De heer F. Verhagen
Postbus 90150
5600 RB EINDHOVEN

Opgesteld door: Alles over Groenbeheer
G. Wevers
Meerheide 110 A
5521 DX EERSEL

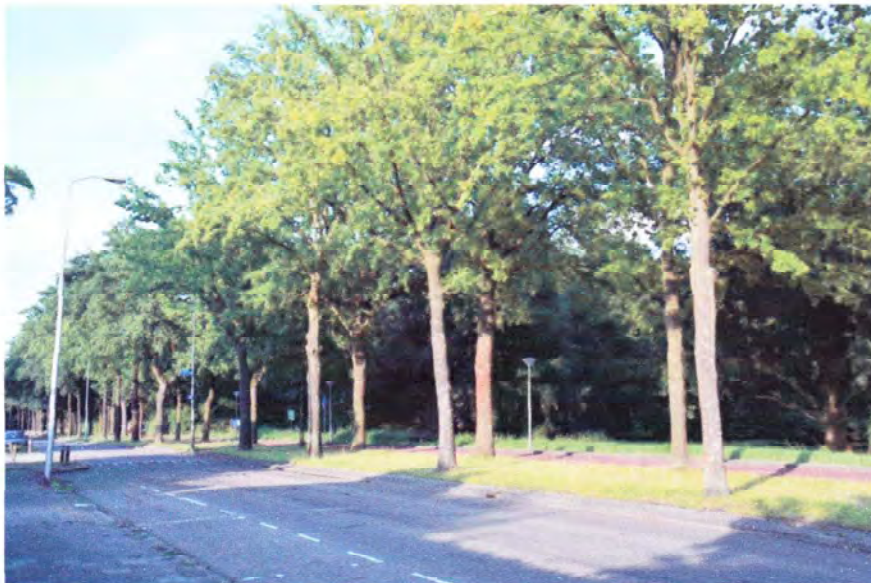
De slechte conditie van de bomen is mogelijk veroorzaakt door rioolaanleg in 1996. Volgens omwonenden is destijds niet zorgvuldig met de bomen omgesprongen. Hierbij wordt specifiek het bouwverkeer genoemd dat zich rondom de bomen verplaatste. Tevens kan van invloed geweest zijn dat toentertijd een diep cunet gerealiseerd is met waarschijnlijk tijdelijke bemaling.

Foto 1 Overzicht gedeelte Amazonenlaan

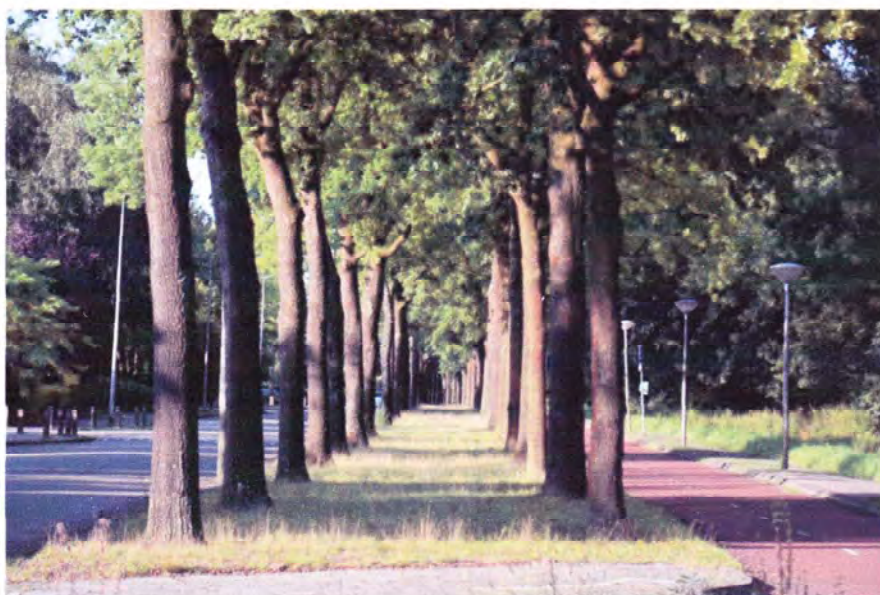
Foto 2 Twee rijen bomen nabij verharding in de grasstrook

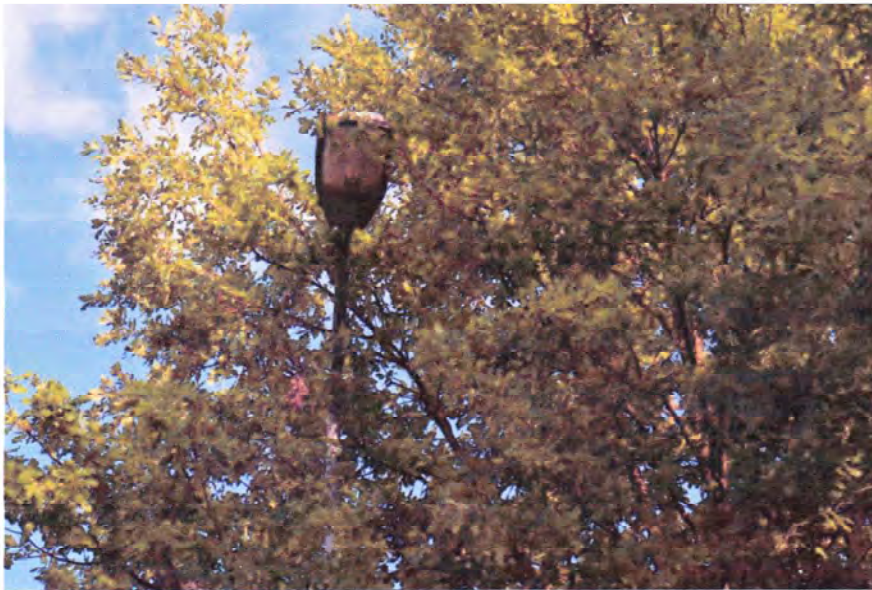
Van de 80 bomen bevinden zich 7 bomen in de begeleidingssnoeifase (zie bijlage 1 voor begripsomschrijvingen) en 73 in de onderhoudssnoeifase. In alle gevallen is sprake van achterstallig boombeeld. Dit wordt in 73 gevallen veroorzaakt door afgestorven takken in de kroon en in 8 situaties door takontwikkeling in de gewenste takvrije zone. Eén boom heeft beide kenmerken, oorzaak van het aantal van 81 gebreken in totaliteit.

Foto 3 Takken in de gewenste takvrije zone

Het tijdelijk verhoogd risico kan weggenomen worden door het uitvoeren van één snoeibeurt, waarna alle bomen weer voldoen aan aanvaard boombeeld. Omdat zich het overgrote deel van de bomen in de onderhoudssnoeifase bevindt, beperkt de snoei zich bij deze grote groep tot het wegnemen van probleemtakken.

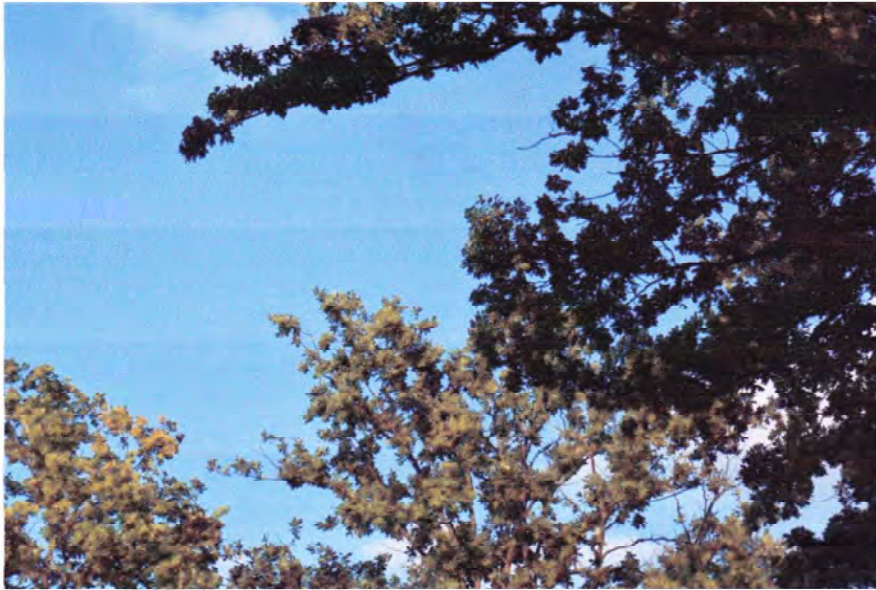
De geringe conditie wordt duidelijk in het hoge aantal bomen met afgestorven takken in de kronen. Ook is de kroon in de meeste gevallen transparant: er is geen sprake van een volledige bladbezetting. Veel bomen lijken zich 'terug te trekken' door de verminderde vorming van twijghout. De toppen sterven bij veel bomen in.

Foto 4 Transparante kronen en topscheutsterfte

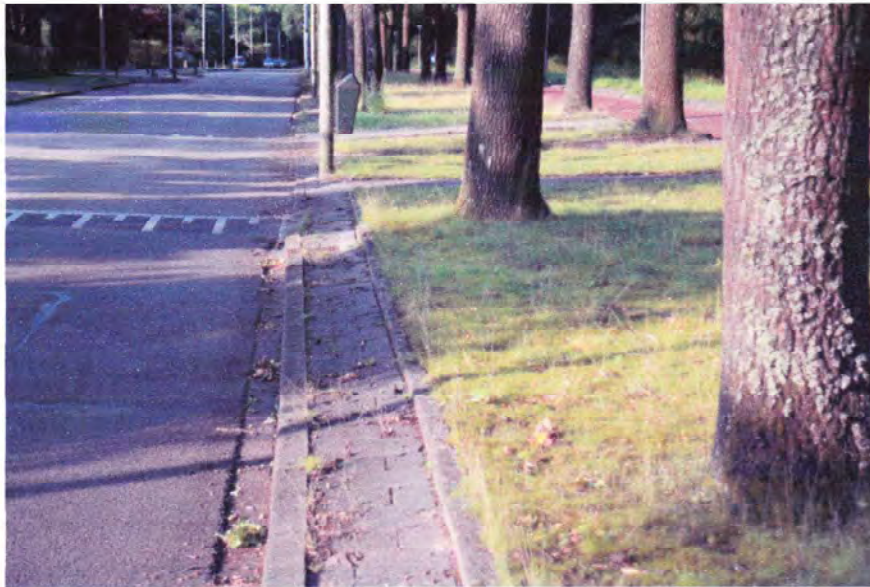
Foto 5 Tegerverharding aan rijbaanzijde, zie profielkuil 1

Profielkuil 1 is op 1,2 m afstand van de eik met nummer 14 gegraven. De lengte van de kuil bedraagt uiteindelijk 1,5 m, de diepte is 0,9 m. In deze kuil, gegraven onder de tegelrand die zich tussen de rijbaan en de groenstrook bevindt, is extensief beworteling aangetroffen. Alleen direct tegen de opsluitband is beworteling matig intensief in de vorm van een soort 'wortelmat' aanwezig. In de kuil zijn enkele grove wortels aanwezig met een maximale diameter van 1,5 cm. De rest is matig grof (\emptyset 2-5 mm) en fijn (\emptyset 0-2 mm). Verspreiding vindt alleen in de bovenste bodemlaag van circa 50 cm plaats, in diepere lagen groeien geen wortels.

In de kuil is geen wortelschade aangetroffen die veroorzaakt zou kunnen zijn door de werkzaamheden in 1996.

In de gehele kuil is sprake van humusarme omstandigheden: het percentage aan organische stof bedraagt naar schatting 0-2,5, waarbij de waarde 0 dichter benaderd wordt dan 2,5. Bodemleven is niet geconstateerd.

De indringingsweerstand in de laag die dieper ligt dan 50 cm is hoger dan 5 MPa (MegaPascal): een waarde van $>2,5$ tot 3 MPa bemoeilijkt in de regel wortelontwikkeling, een hogere waarde maakt dit zelfs onmogelijk.

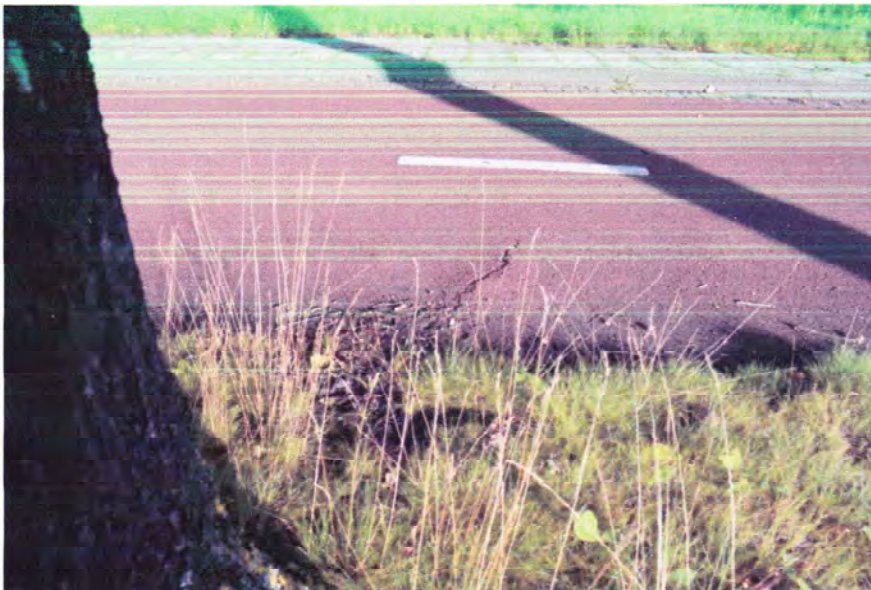
Het rode rijwielpad vertoont nu reeds scheuren ter hoogte van veel eiken, die dichtbij de rand van het asfalt staan. Het ligt voor de hand dat dit wordt veroorzaakt door de ontwikkeling van wortels direct onder het asfalt. Herstel van het rijwielpad gaat meestal gepaard met het verwijderen van wortels, met alle kwalijke gevolgen voor het voortbestaan (conditie en restlevensduur) van de bomen van dien.

Foto 6 Gescheurd asfalt nabij stamvoet

Teneinde de rijwielpadproblematiek (opdrukschade) het hoofd te kunnen bieden in combinatie met duurzaam behoud van de bomen dient de samenwerking gezocht te worden tussen boomspecialisten en deskundigen op het gebied van cultuurtechniek. In de toekomst dient, ter voorkoming van geconstateerde problematiek, de constructie van het rijwielpad gewijzigd te worden.

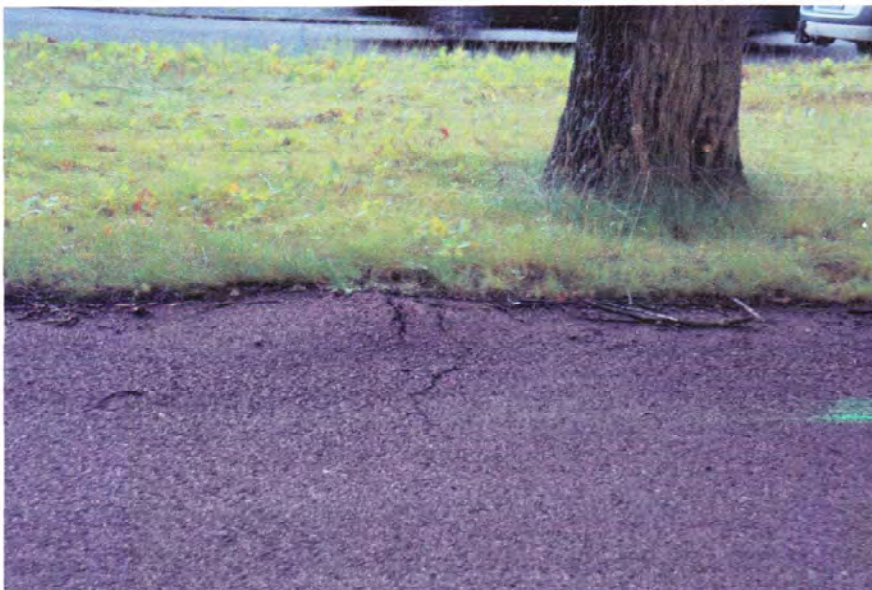
Foto 7 Opdruk verharding door ingroei van wortels

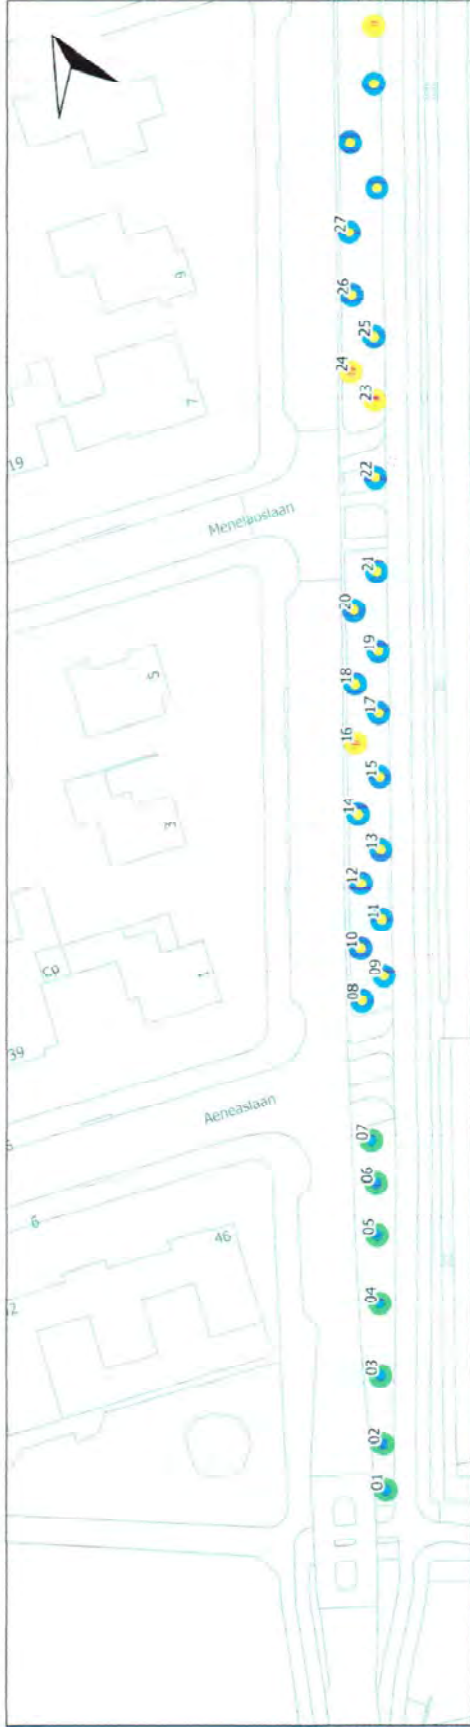
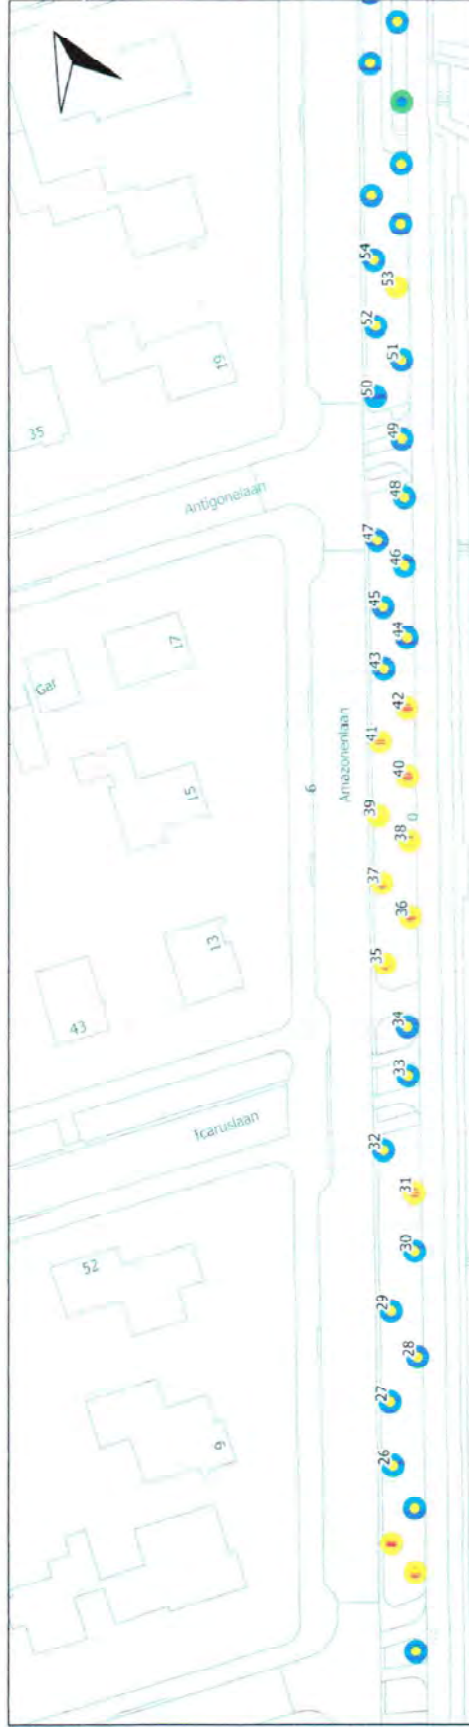
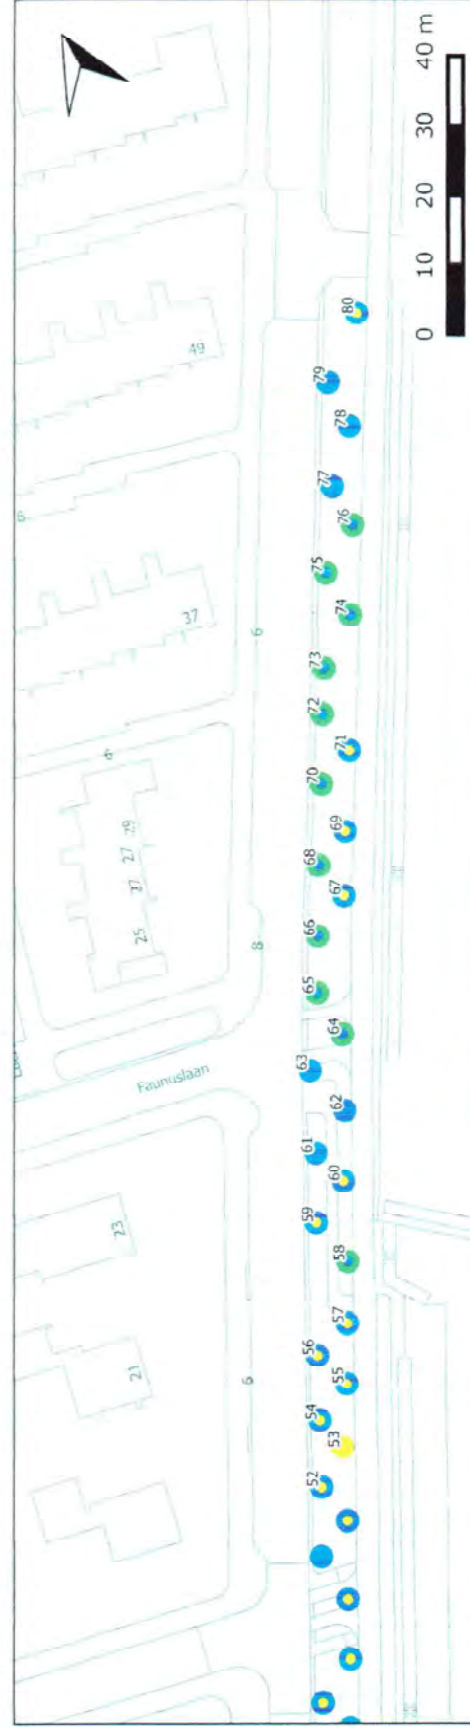
Omschrijving:
Conditie en Restlevensduur

Op de kaart van bijlage 3 is te zien dat het gedeelte tussen de Icaruslaan en de Antigonelaan het slechtst is. Op het meest zuidelijke deel en het meest noordelijke deel staan de bomen met de beste conditie en de hoogste verwachting van restlevensduur.
